## O ABALROAMENTO DA FRAGATA HELGE INGSTAD

*Capitão de Mar e Guerra (RM1) Carlos Norberto Stumpf Bento<sup>1</sup>*

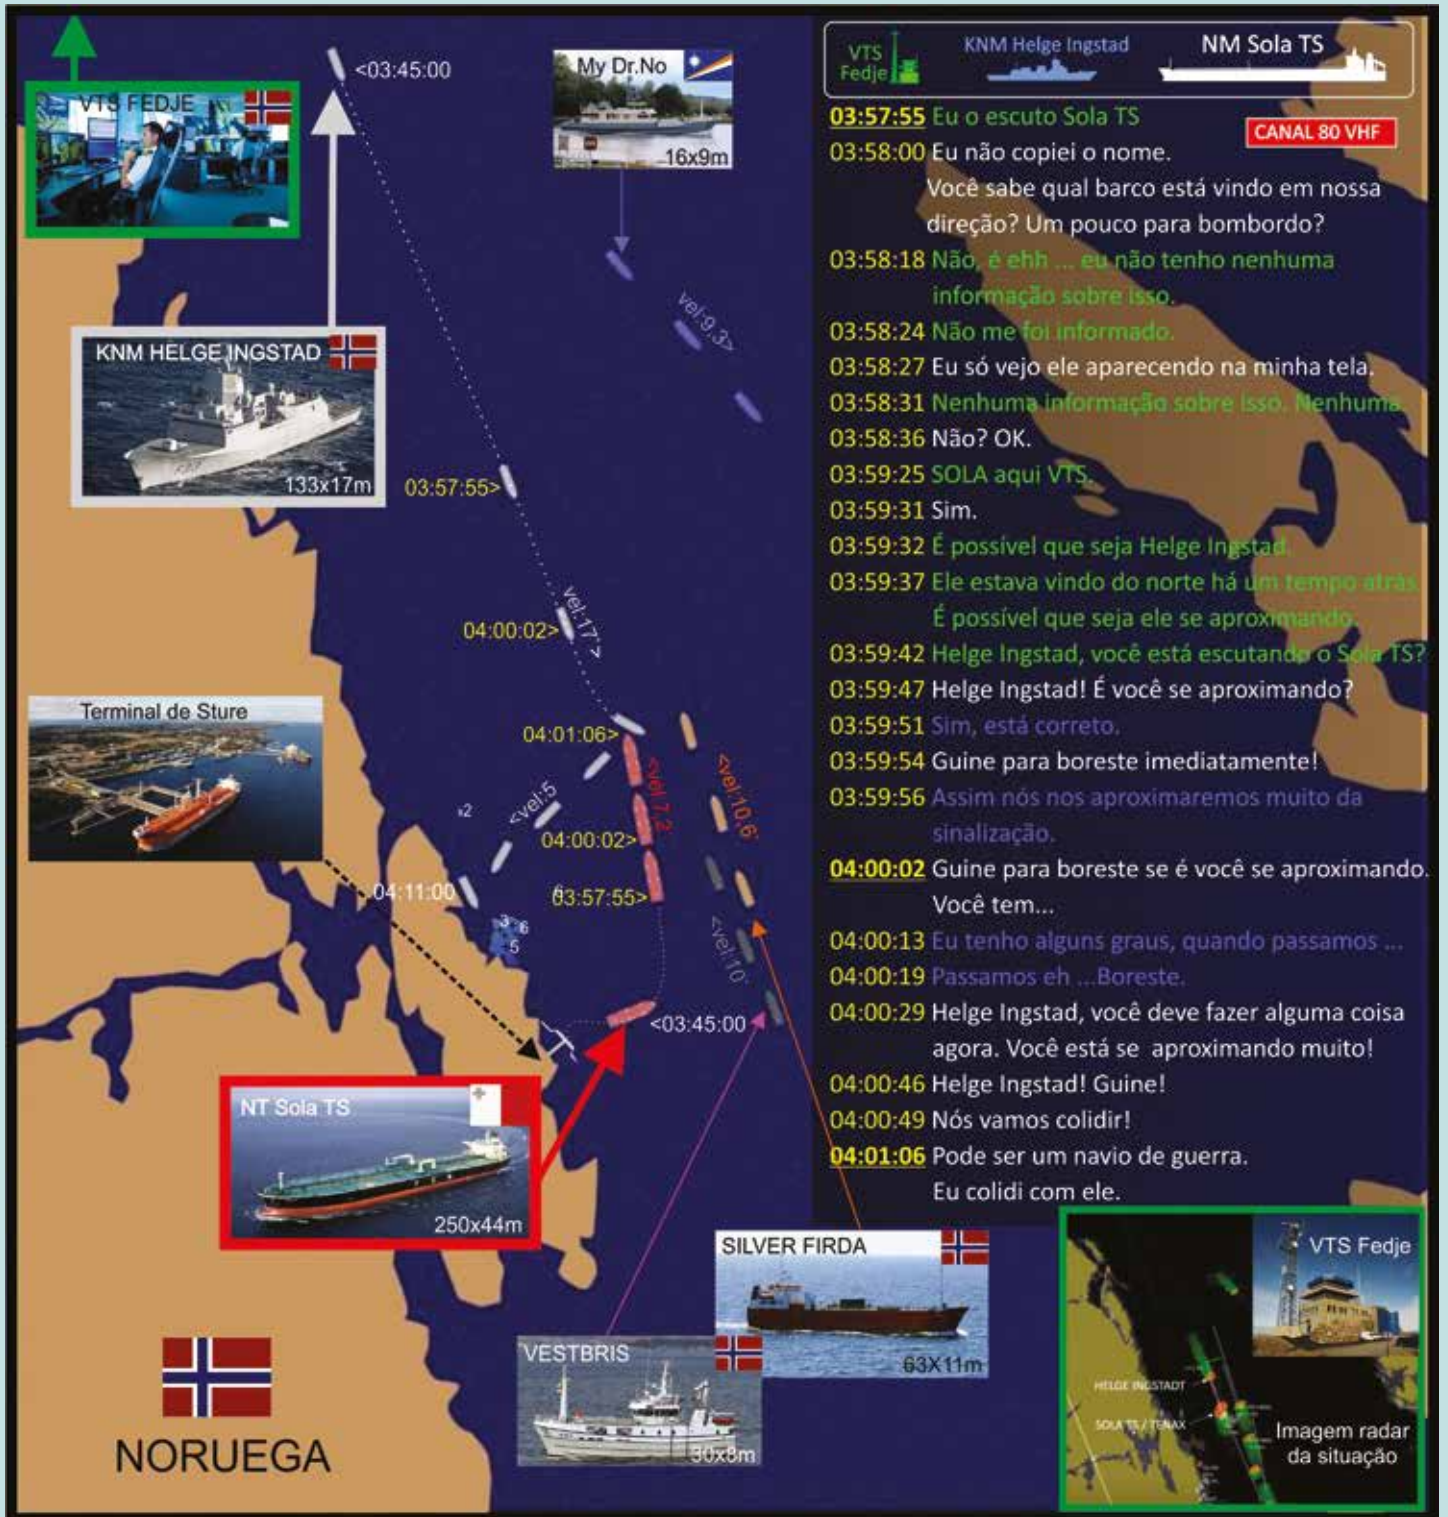
Figura 2 - Infográfico com o esquema da situação

nicava ao VTS que estava desatracando do terminal de Sture com auxílio de 2 rebocadores. O navio estava com suas luzes de navegação e de conveses acesas. (ver infográfico da fig.2). Nesse mesmo horário, ocorria a passagem de serviço no passadiço da fragata, onde foram plotados 3 contatos radar pela proa e observado um objeto muito iluminado próximo ao terminal de Sture.

5 Mesmo possuindo geometria furtiva (*stealth*), a fragata foi detectada com um eco radar de tamanho semelhante às embarcações com menos da metade de seu comprimento (figura 2 – canto inferior direito)

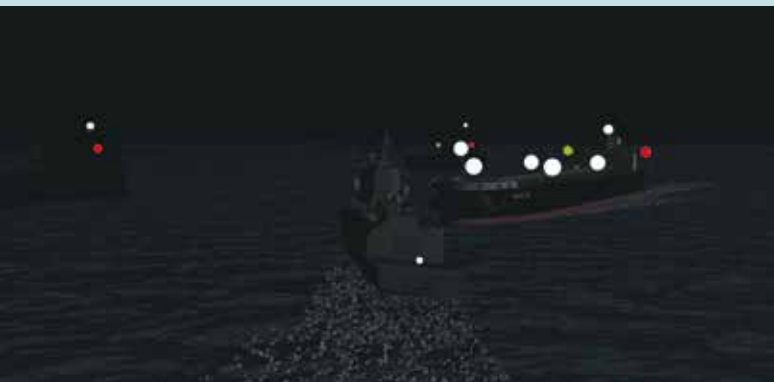
Figura 3 – Manobra de evasão da fragata

Às 04:01, após uma manobra de evasão frustrada da fragata, guinando para bombordo (fig. 3), o NT a abalroa a meio navio. O prático comenta na fonia que colidiu com o que pode ter sido um navio de guerra.

Segundo o relatório preliminar, a fragata teria realizado uma manobra de evasão um pouco antes de ser abalroada (fig.3). Como o relatório não menciona nada a respeito dos efeitos desse tipo manobra, cabe evidenciar que o Oficial da fragata, sem efetuar uma urgente redução de velocidade ou guinar de acordo com o RIPEAM<sup>17</sup>, tentou cruzar a proa do NT sem levar em consideração o abatimento constante dos dados táticos do navio, que é o caimento do navio para o bordo contrário ao da guinada, no início da evolução, medido na direção normal ao rumo inicial (fig.7). Nessa situação, assim que o leme é carregado, a proa guina para o bordo da guinada, mas o centro de gravidade permanece seguindo o rumo inicial por um curto espaço. Em seguida, abate para o bordo oposto ao da guinada e só começa a ganhar caminho para o bordo da guinada depois de avançar cerca de 2 a 3 vezes o comprimento do navio.

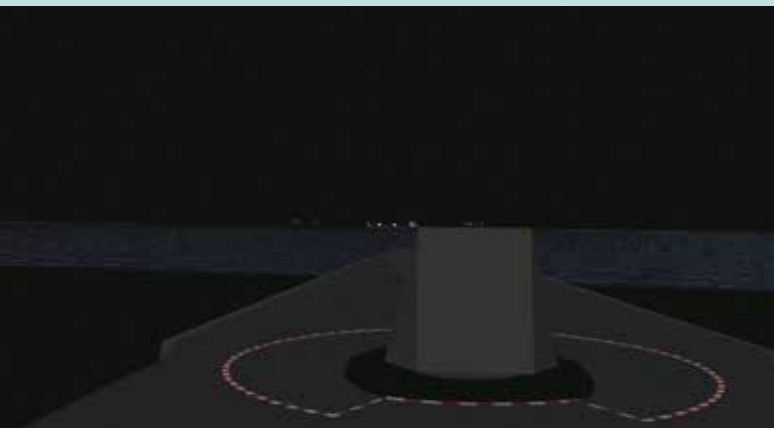
Figura 4 – Visão do passadiço da fragata às 03:45

2 - Durante a passagem de serviço, os dois Oficiais da fragata observaram visualmente um objeto estático, aparentando ser uma extensão do terminal de Sture, e também pelo radar, onde o seu eco estava acompanhado do respectivo símbolo AIS. Contudo, não chegaram a identificá-lo efetivamente. Logo depois, o Oficial que assumiu o quarto, não percebeu que o NT SOLA TS (que navegava com as luzes de convés acesas<sup>13</sup>), já se encontrava em rumo de colisão. As luzes de convés do NT mascararam as luzes de navegação e os próprios flashes da lâmpada Aldis, fazendo-o ser confundido visualmente com um objeto iluminado não cartografado parado ao largo do terminal. O terminal e parte do NT também podem ter sido temporariamente encobertos pelo canhão do navio (fig.4).

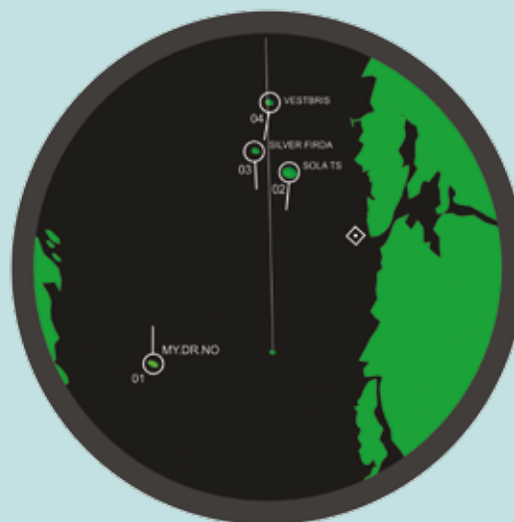
Figura 5 – Tela do radar com ARPA, integrada ao AIS

5 – Nenhum navio foi adquirido e acompanhado no radar do NT SOLA TS, o que pode indicar que a equipe de passadiço teve um papel pouco ativo para contribuir para a plena consciência situacional do prático, ou confiou demasiadamente no AIS, que evidentemente não identifica embarcações que não o possuam ou não estejam transmitindo o sinal.

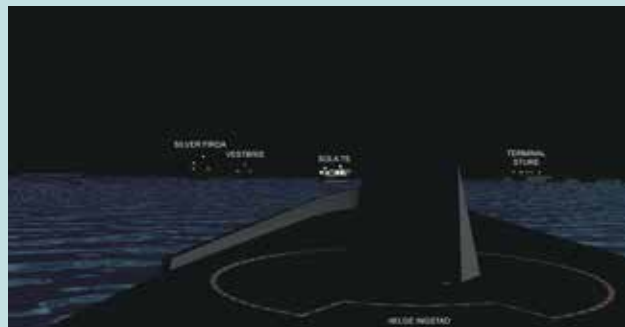
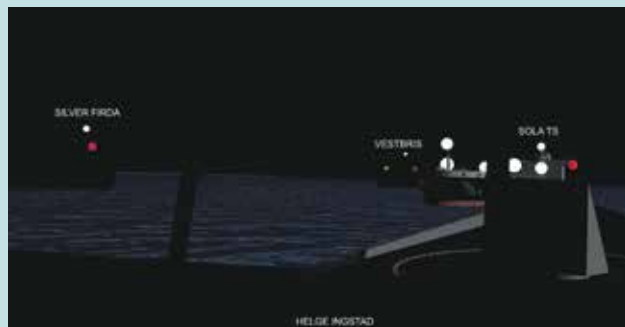
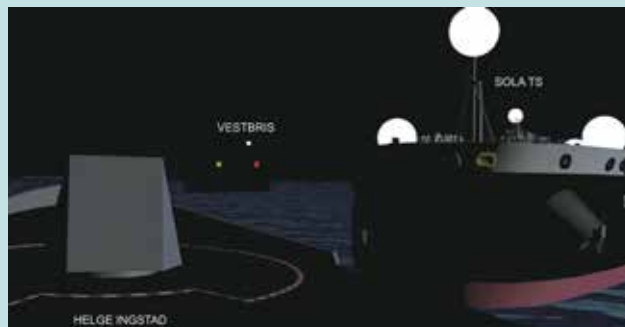
Figura 6 – Visão do passadiço da fragata às 03:57, 04:00 e 04:01

7 – Mesmo por meio de uma vigilância estritamente visual, percebe-se pelas imagens simuladas da figura 6 que as luzes “do objeto” estavam em movimento com marcação constante e distância diminuindo rapidamente. Isso evidencia que o Oficial assumiu o serviço sem ter a devida consciência situacional.

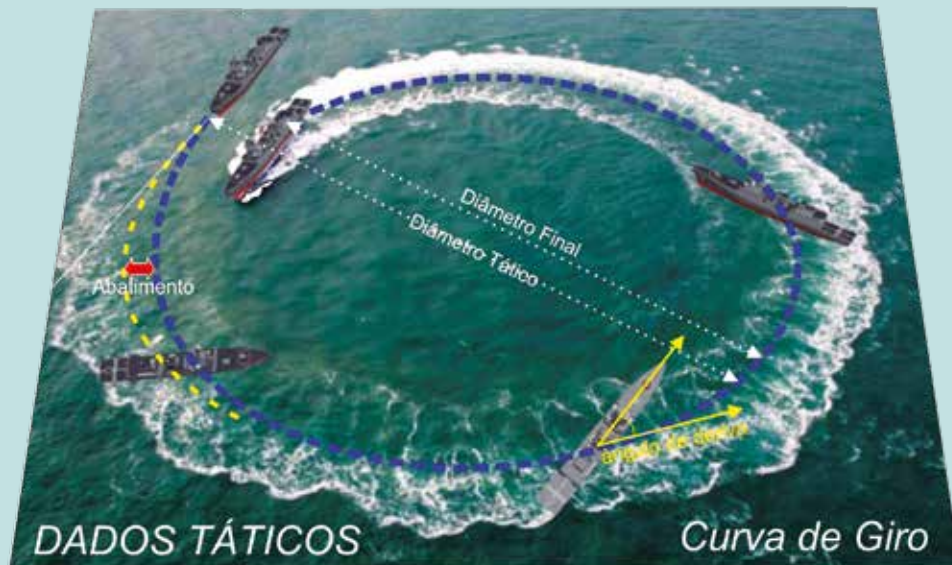
Figura 7 - Curva de Giro do navio

Verifica-se, então, que não será possível evitar um obstáculo à proa se somente carregar-se o leme para um bordo, ao se ter o obstáculo à distância inferior ao dobro do comprimento do navio<sup>18</sup>. Evidentemente, a situação se agrava caso esse obstáculo esteja em movimento, como era o caso do NT SOLA TS.

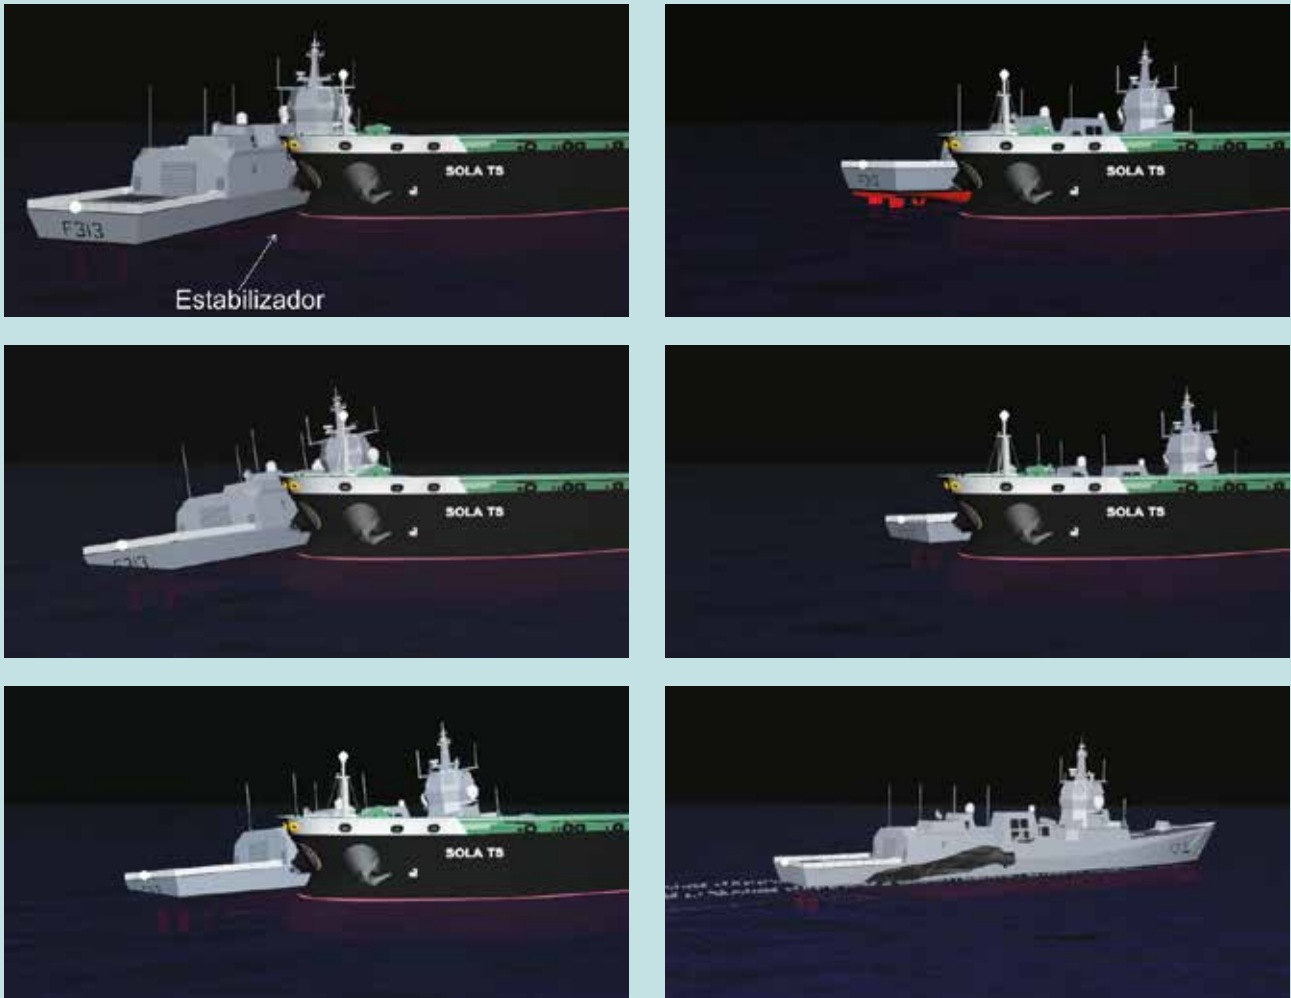
Figura 8 – Sequência simulada do abalroamento.

Aparentemente estabilizada ao final da guinada, a fragata foi abalroada a meio navio, tendo seu costado atingido pelo ferro de boreste e pela estrutura externa do escovém do NT SOLA TS, provocando um enorme rasgo que se estendeu por todo o comprimento do hangar e a metade do convôo.

O bulbo de proa sofreu apenas alguns arranhões leves, possivelmente ocasionados pelo estabilizador de boreste da fragata, que foi arrancado com o choque (primeiro quadro da fig.8). Aparentemente o NT teria perdido o seu ferro de boreste e 20 metros de amarra durante o choque.

após o "apagão", e a sua propulsão *azipod*<sup>22</sup> era totalmente dependente de energia elétrica. Apenas 2 compartimentos poderiam ter sido alagados sem comprometer a flutuabilidade, mas logo 3 a 4 deles foram alagados. A fragata teve uma imediata perda da propulsão do eixo de boreste e perda de energia elétrica que impossibilitou a utilização de bombas de esgoto, mas continuou navegando a cerca de 5 nós (quadro 6 da fig.8).

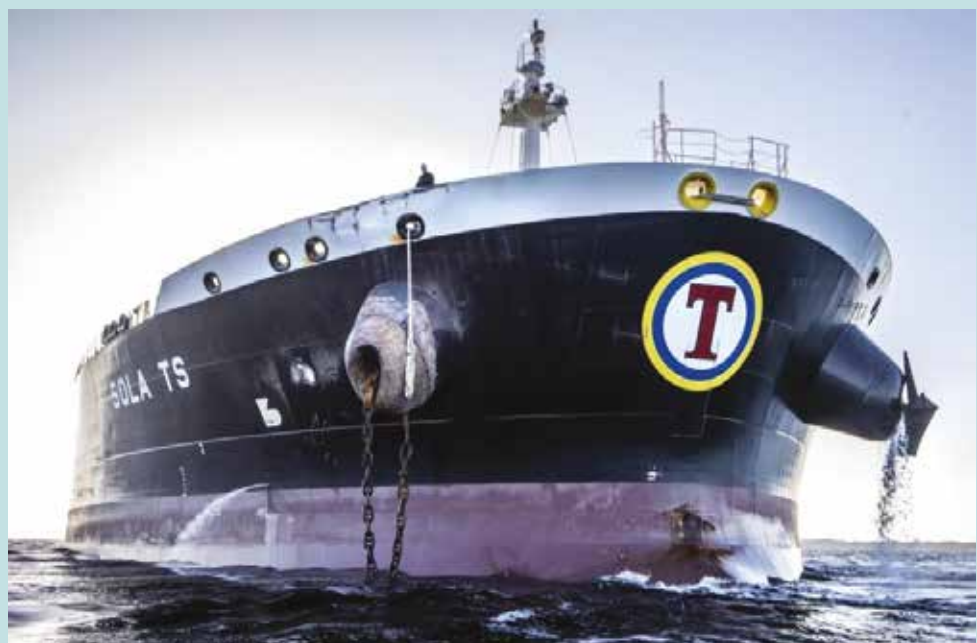
Figura 9 – Avarias no NT SOLA TS

Provavelmente, a intensidade do choque fez com que a fragata adernasse para bombordo e o bulbo de proa do NT e o efeito hidrodinâmico da massa de água que o mesmo desloca, fatalmente içaram a popa da fragata nos instantes finais do abalroamento, fazendo com que o rasgo atingisse a altura da sua linha d'água (fig.8). As avarias ocorridas no NT SOLA TS se limitaram a uma remoção da pintura da estrutura externa do escovém e a uma pequena massa na amura de boreste (fig.9). Provavelmente, a intensidade do choque fez com que a fragata adernasse para bombordo e o bulbo de proa do NT e o efeito hidrodinâmico da massa de água que o mesmo desloca, fatalmente içaram a popa da fragata nos instantes finais do abalroamento, fazendo com que o rasgo atingisse a altura da sua linha d'água (fig.8). As avarias ocorridas no NT SOLA TS se limitaram a uma remoção da pintura da estrutura externa do escovém e uma pequena massa na amura de boreste (fig.9).

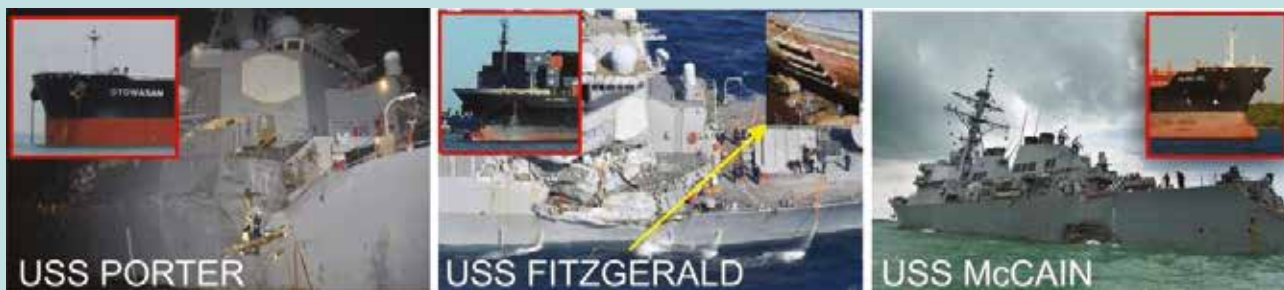
Figura 10 – Abalroamentos dos CT Classe Arleigh Burke

Os abalroamentos do CT USS PORTER em 2012 e dos CT USS FITZGERALD e McCAIN em 2017 (fig.10) já exemplificavam na prática os tipos de danos gerados por um abalroamento ortogonal por um NM. No caso do USS PORTER, o formato da proa do NM fez com que apenas a roda de proa atingisse o CT em sua superestrutura e que o bulbo passasse por debaixo da quilha do CT. No acidente com o USS FITZGERALD, o CT, além de ter sido atingido pela roda de proa em sua superestrutura, o bulbo de proa do NM penetrou em suas obras vivas vitimando 7 marinheiros. Já no abalroamento do CT USS McCAIN, o navio foi atingido em uma área desprovida de superestrutura, onde apenas o bulbo de proa do NM penetrou na altura da sua linha d'água, vitimando 10 marinheiros. Nesses dois últimos acidentes, apesar das perdas de vidas, o choque ortogonal facilitou o isolamento dos compartimentos atingidos, não comprometendo a reserva de flutuabilidade<sup>19</sup> dos navios, o que evitou seus afundamentos.

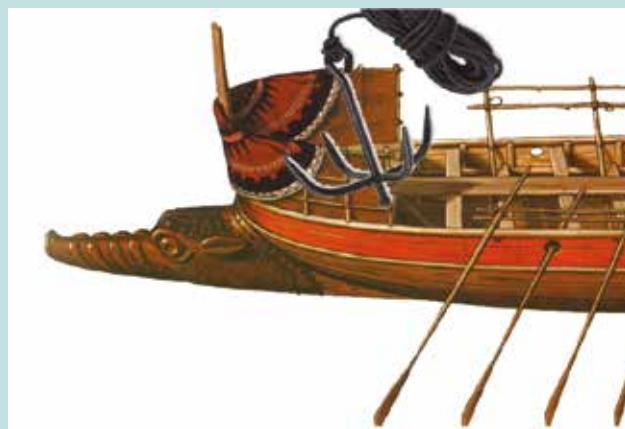
Figura 11 – Navio com esporão e balroa

No acidente com a fragata HELGE INGSTAD, apesar de o bulbo de proa do NM não ter atingido efetivamente o casco do navio, o choque longitudinal com o ferro e a estrutura externa do escovém de boreste do NT SOLA TS, de características mais contusas que o bulbo de proa, causou uma grande destruição ao longo do costado da fragata e um efeito mortal ao atingir a sua linha d'água. Apesar de ser desconhecida a atuação do ferro e da amarra do NT em um possível aprisionamento da fragata por mais tempo junto ao NT, ela nos remete aos balros (fig.11), aludidos na definição original de abalroamento<sup>21</sup>, empregados nos combates navais da antiguidade para abordagem da nau inimiga. A atuação dos bulbos de proa, por sua vez, nos faz lembrar das antigas táticas navais de uso do esporão (fig.11), uma espécie de aríete naval.

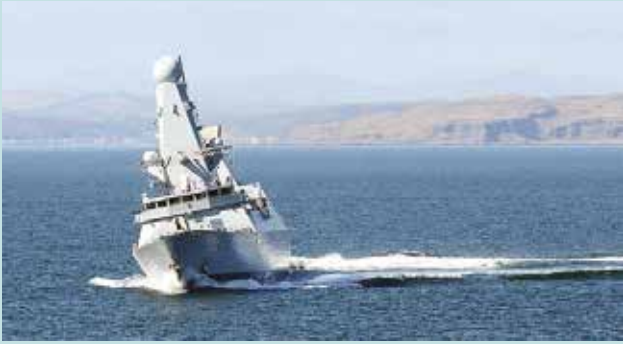
Figura 12 – Guinada acentuada de uma fragata.

Caso o NT SOLA TS atingisse a fragata nos momentos iniciais de uma guinada acentuada (fig.12), por exemplo, os danos causados pelo ferro/estrutura externa do escovém poderiam ter devastado as obras mortas da fragata, com um número de mortos e feridos imprevisível, mas provavelmente ela não teria a sua fluabilidade

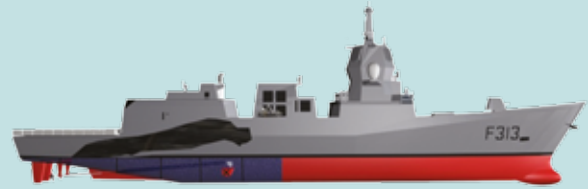
Figura 13 – Alagamento dos compartimentos da fragata

A condição de fechamento do material era desconhecida já que a fragata não se encontrava guarnecendo Detalhe Especial para o Mar (DEM). O alagamento foi tomando os 3 compartimentos que podiam ser alagados sem comprometer a sua flutuabilidade. Aos poucos, porém, a água foi se infiltrando por outros compartimentos, principalmente pelos tubos ocos dos hélices (fig.13), e o navio, mesmo amarrado a pontos de apoio em terra para não deslizar para um fundo da ordem de 50 metros, poucos dias depois veio a romper a amarração com o peso d'água embarcado e a afundar de vez no local (quadro 3 da fig.14).

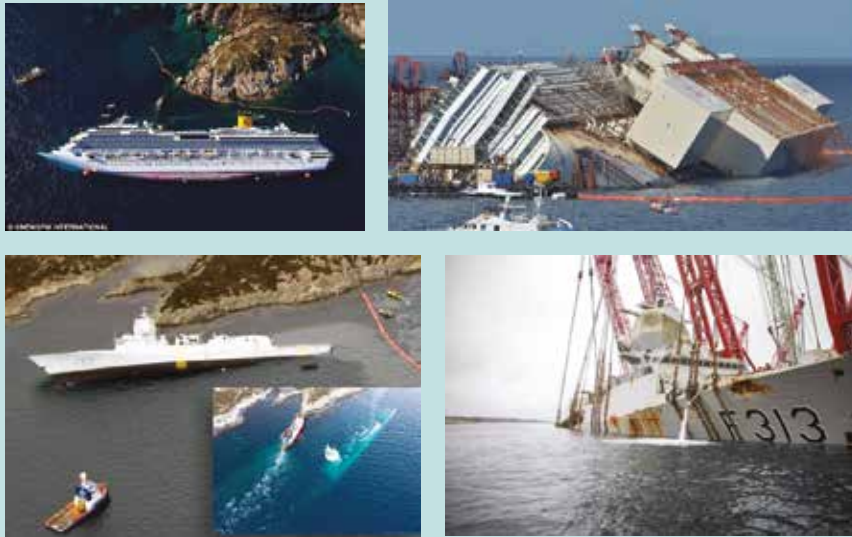
Figura 14 – Salvamentos do NP Costa Concordia e da fragata Helge Ingstad.

mencionar os altos custos envolvidos no salvamento desse tipo de naufrágio (fig.14). O COSTA CONCORDIA, que virou sucata, levou quase 3 anos para ser removido do local a um custo de U\$ 1,5 bilhão. A fragata HELGE INGSTAD levou 3 meses e os custos da operação de salvamento não foram divulgados. Os custos de recuperação do navio, porém, são maiores do que os de construção de uma nova unidade, podendo atingir a mesma cifra de U\$ 1,5 bilhão, que, segundo as Forças Armadas Norueguesas, é quase 3 vezes o custo de construção de uma fragata nova.
