# ABALROAMENTOS NO ORIENTE

Capitão de Mar e Guerra (RM1) *Carlos Norberto Stumpf Bento*

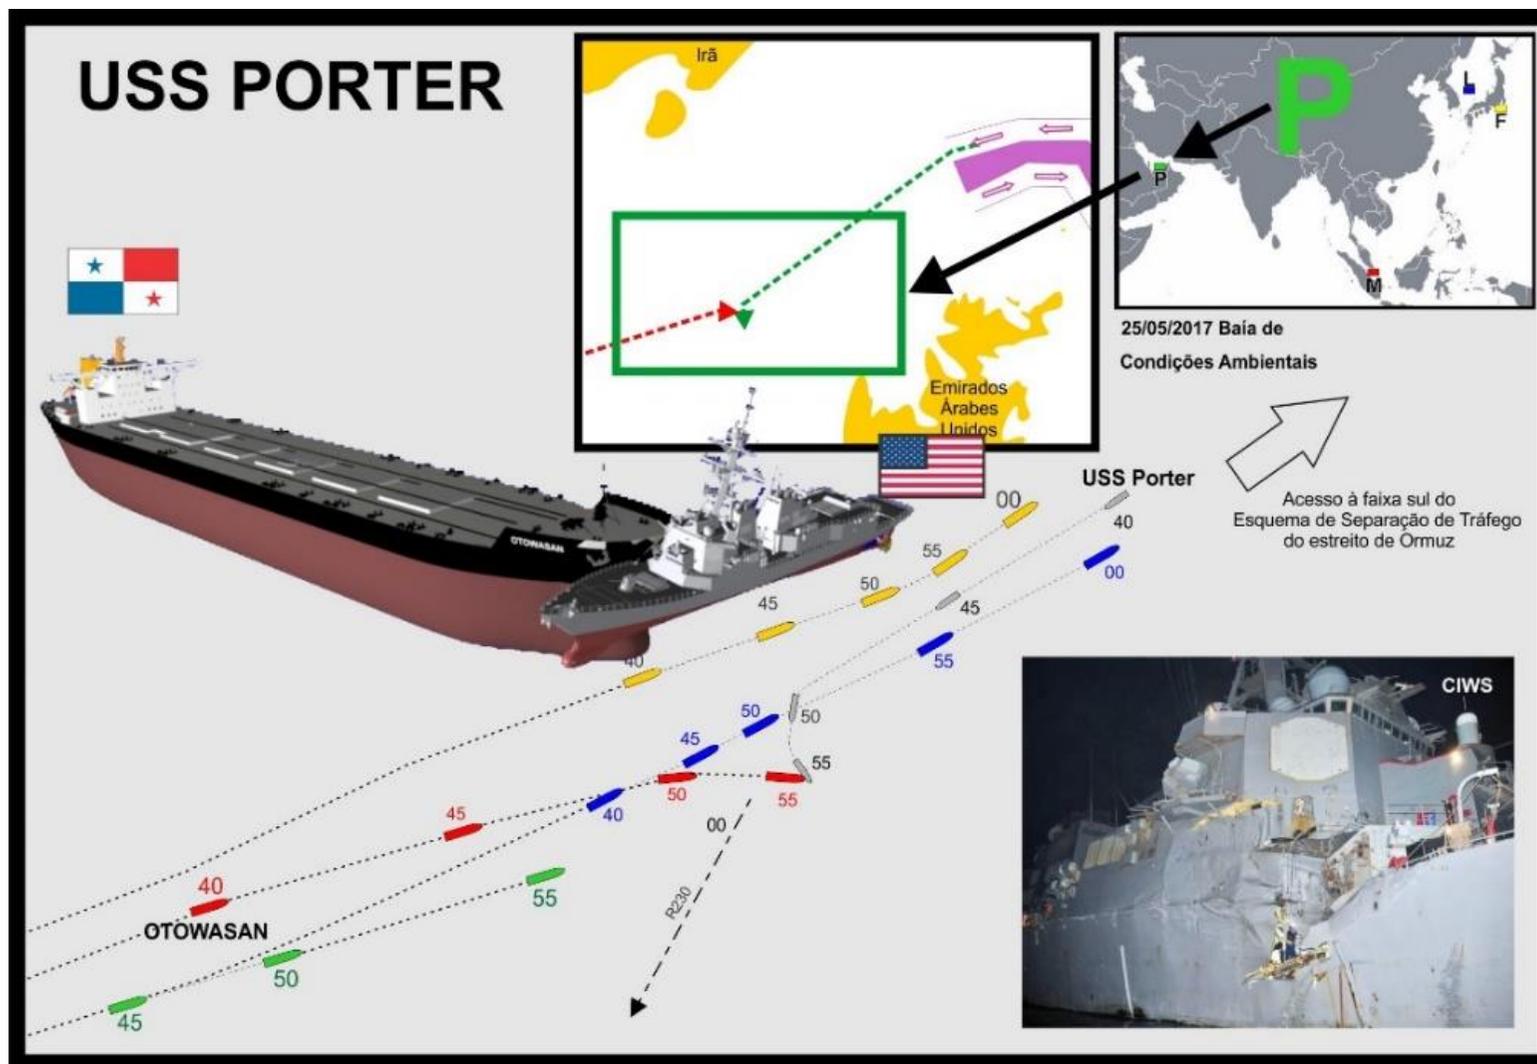
Em 12 de agosto de 2012, o Contratorpedeiro (CT) Classe Arleigh Burke **USS PORTER**, em companhia do Navio Doca USS Gunston Hall (posição desconhecida), saía do Esquema de Separação de Tráfego (TSS – *Traffic Separation Scheme*) do Estreito de Ormuz no Golfo Pérsico, assumindo um rumo sudoeste, contrário ao fluxo de acesso à faixa de tráfego sul daquele TSS. Em uma manobra realizada visando cumprir o rumo planejado (230°) o CT cruzou perigosamente a proa do Navio Tanque (NT) iraquiano Shat Al Arab e veio a ser abalroado minutos depois pelo NT panamenho OTOWASAN, cuja roda de proa causou grandes avarias na superestrutura e costado a boreste do CT. O NT não sofreu danos consideráveis e seu bulbo de proa só não contribuiu para uma maior gravidade do acidente, pelo fato de o NT estar carregado e o seu bulbo ter passado por baixo da quilha do CT, sem atingi-lo. Existem relatos de que o compartimento atingido foi desocupado por vários militares minutos antes da colisão, o que evitou que houvessem vítimas fatais.

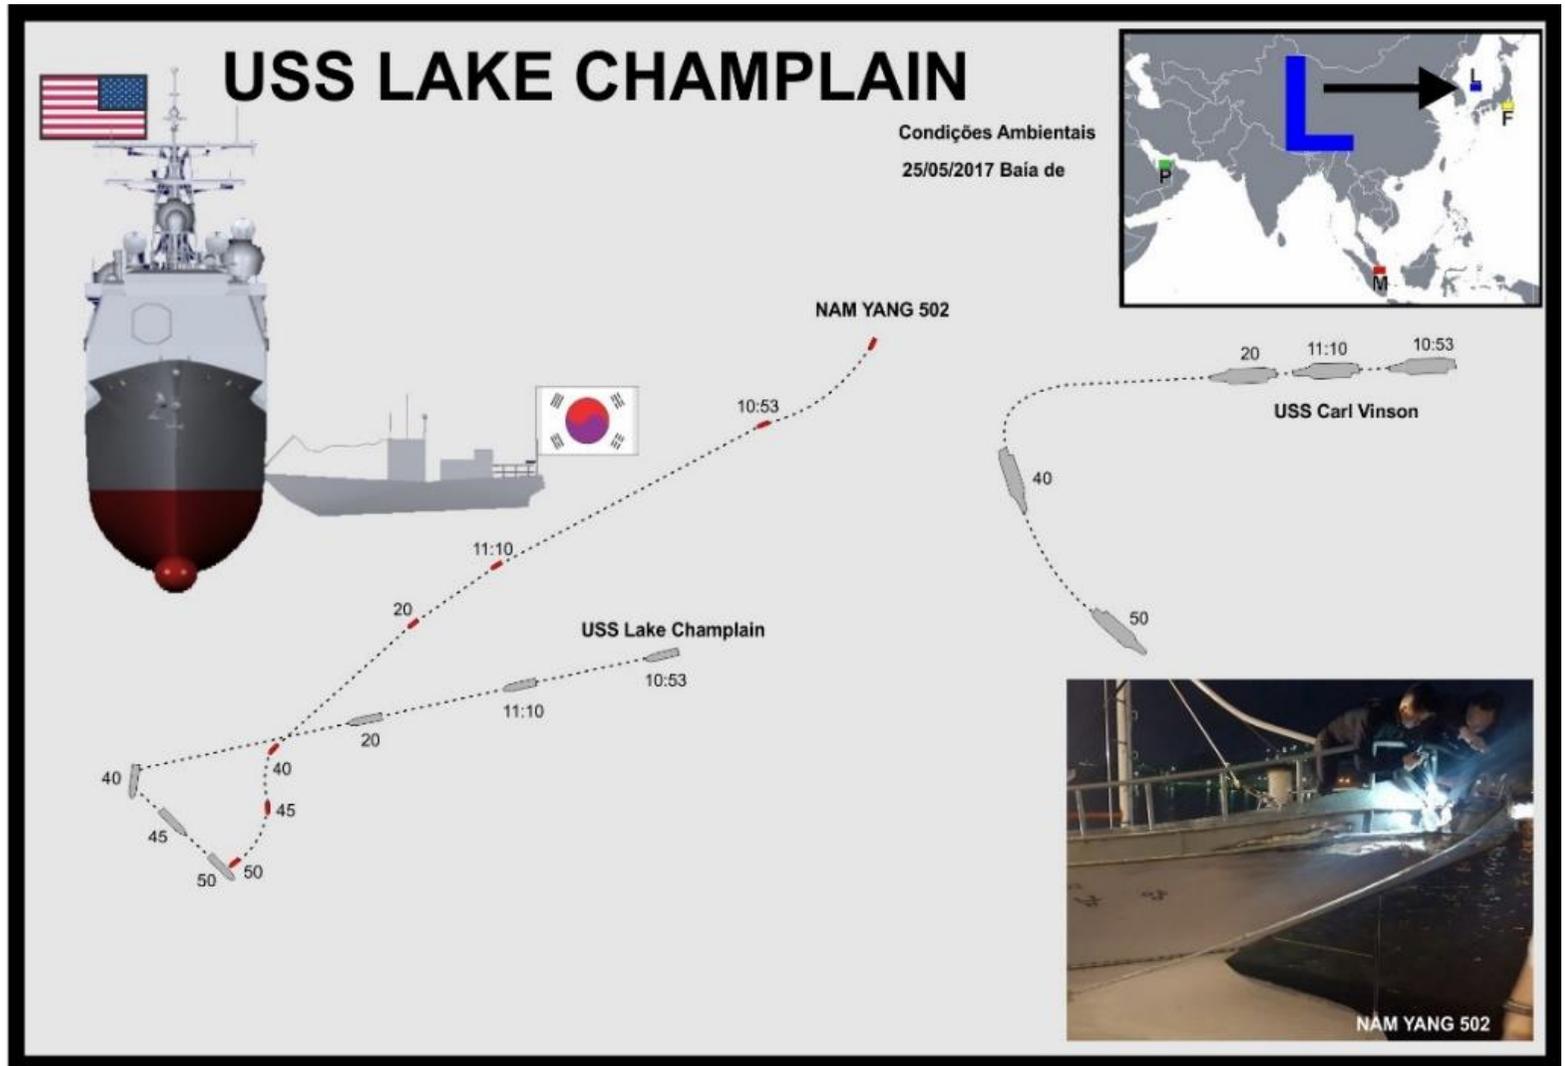
No dia 9 de maio de 2017, a Fragata Classe Ticonderoga **USS LAKE CHAMPLAIN** acompanhava o Navio Aeródromo (NAe) Carl Vinson em operações a leste da península da Coreia, mantendo acompanhamento intermitente com o Barco Pesqueiro (BP) sul coreano NAM YANG 502 que navegava na mesma área. Durante uma guinada acentuada da fragata visando manter distância relativa do NAe, que manobrava francamente para bombordo, ela veio a cruzar a proa do BP, sendo por ele abalroada no costado a meio navio por bombordo, causando danos leves na proa do BP e nenhuma vítima.

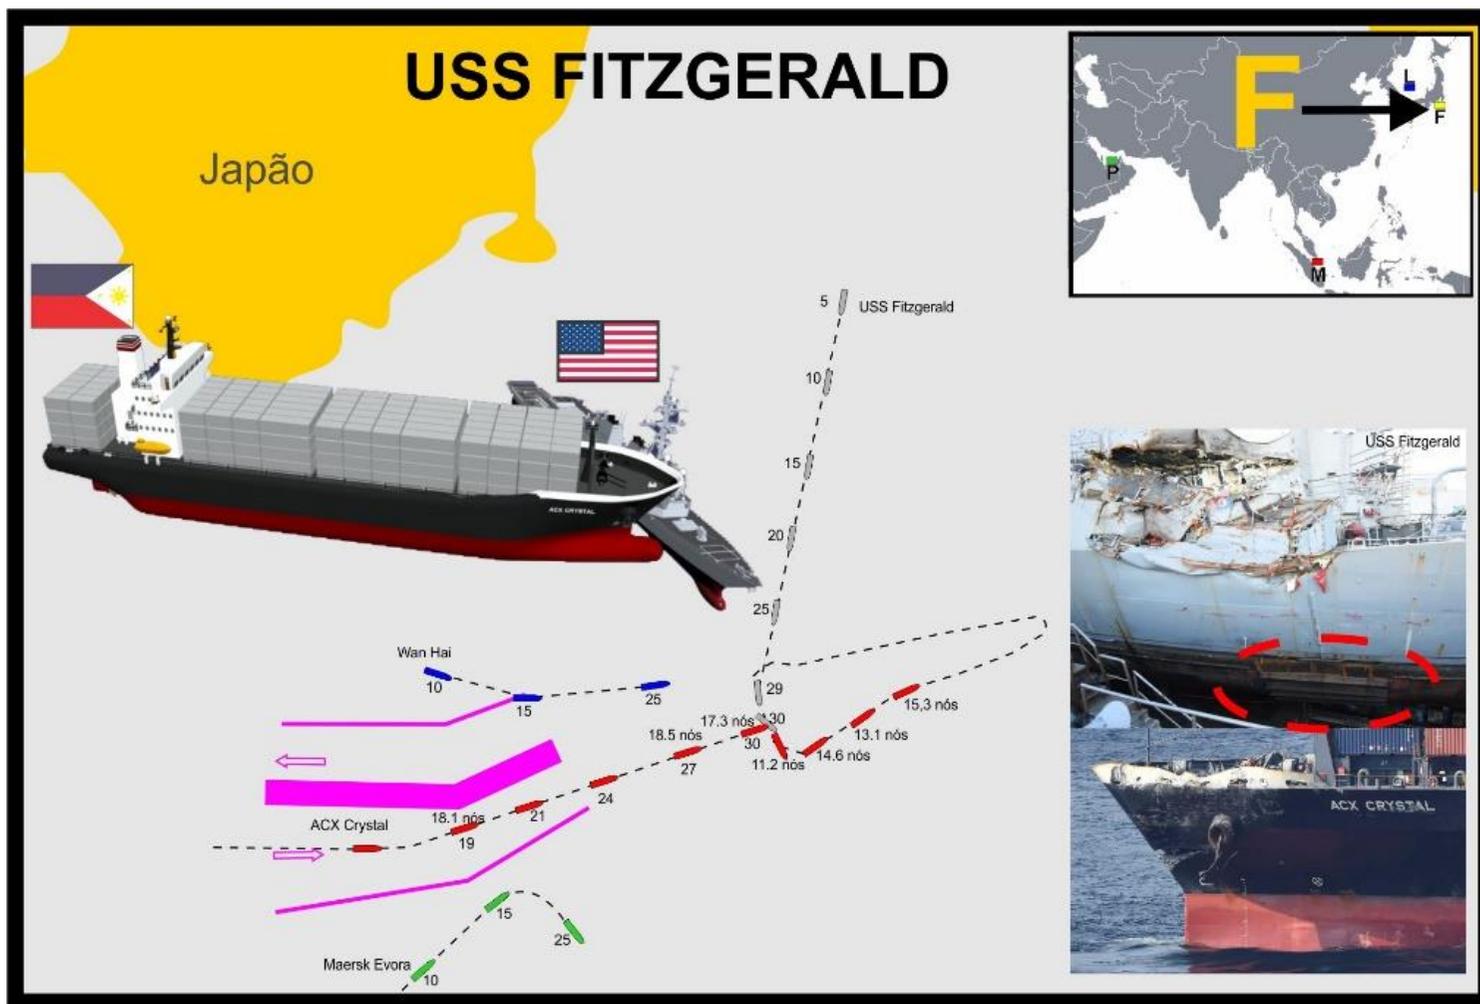
Em 17 de junho de 2017, o CT Classe Arleigh Burke **USS FITZGERALD** navegava à noite em uma área congestionada ao sul do Japão, cruzando perigosamente a área de acesso e saída do TSS de Mikamoto Shima. Tendo três contatos por boreste, onde, de acordo com o RIPEAM, a manobra teria que ser sua, o CT, ao iniciar uma guinada de última hora para bombordo, com aumento de velocidade, veio a ser abalroado pelo Navio Conteineiro (NC) filipino ACX Crystal na mesma área do navio onde foi atingido o CT USS PORTER em 2012, só que desta vez com maior gravidade, tendo em vista, principalmente, o seu bulbo de proa ter perfurado as obras vivas do CT. O acidente causou a morte de 7 tripulantes do USS FITZGERALD. O acidente foi o primeiro evento com vítimas estadunidenses a bordo de um navio de guerra depois do ataque terrorista ao USS Cole no ano 2000.

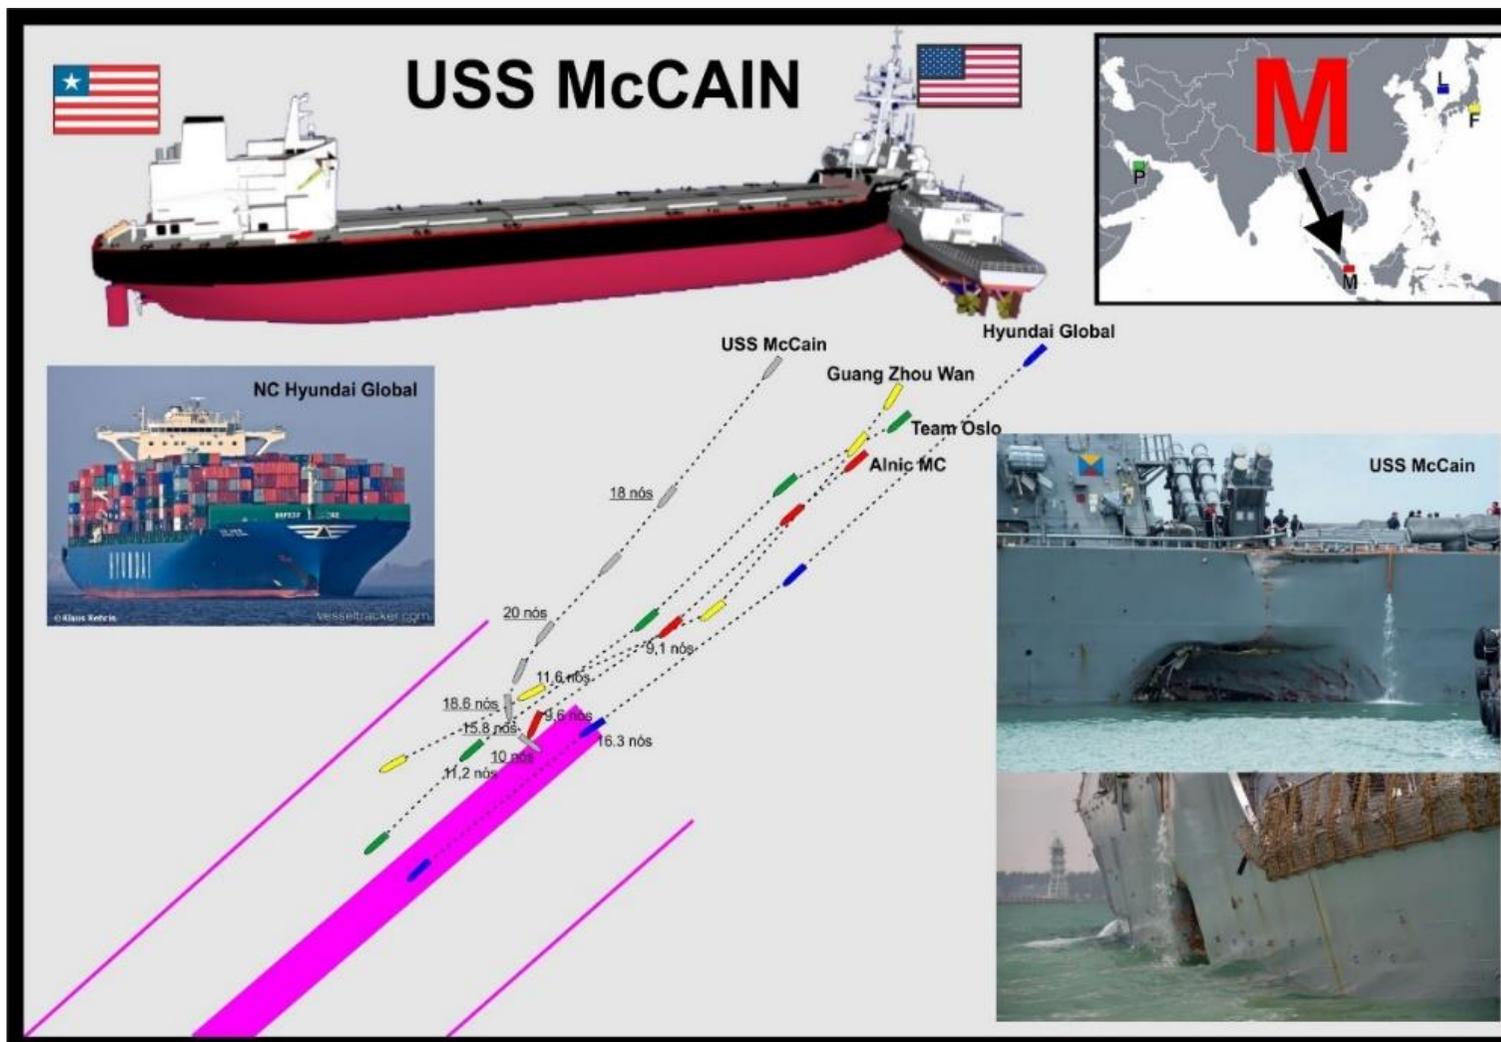
Em 21 de agosto de 2017, o CT Classe Arleigh Burke **USS McCain** demandava a faixa de tráfego norte de um movimentado TSS em Singapura, quando uma operação incorreta das manetes que controlam os eixos, feita por pessoal não qualificado, acarretou em um acentuada guinada do CT para bombordo, que o fez passar perigosamente próximo ao NT chinês Guang Zhou Wan e ser abalroado a meio navio pelo NT ALNIC MC que o atingiu com seu bulbo de proa a meio navio na altura da linha d'água, penetrando em suas obras mortas e vivas. O acidente causou a morte de 10 tripulantes do USS McCain<sup>2</sup>.

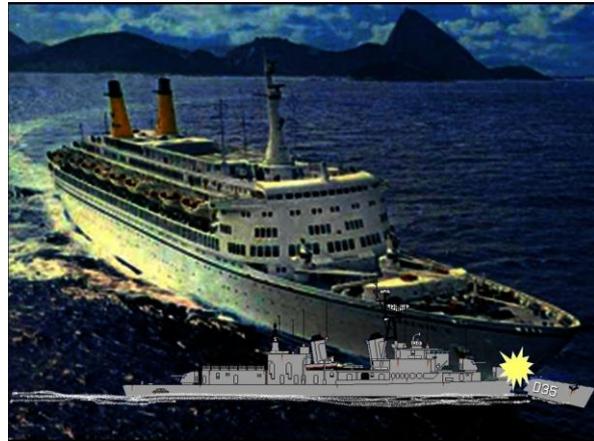
Esses acidentes também nos fazem recordar o caso do abaloamento ocorrido em 1984 do nosso CT Sergipe, que operava com o NAeL Minas Gerais nas proximidades da ilha Rasa, pelo NP Eugênio C (foto)<sup>5</sup> com a perda de parte da proa do CT. O julgamento do acidente pelo Tribunal Marítimo atribuiu culpa recíproca aos dois navios. Ao analisar o processo podemos perceber a ocorrência de aspectos como excesso de iluminação do NP, que dificultaram a visualização das luzes de bordo, manobra brusca do CT sem aviso prévio visando cumprir um sinal tático, deficiência no acompanhamento pelo radar, falta de alertas do CIC e da vigilância visual, não divulgação do exercício militar em Aviso aos Navegantes, etc. que poderia ser perfeitamente enquadrado nos critérios de estudo abordados no presente trabalho.

Abaloamento do CT Sergipe (1984)
