ABALROAMENTOS NO ORIENTE

Capitão de Mar e Guerra (RM1) Carlos Norberto Stumpf Bento¹

RESUMO DOS ACIDENTES

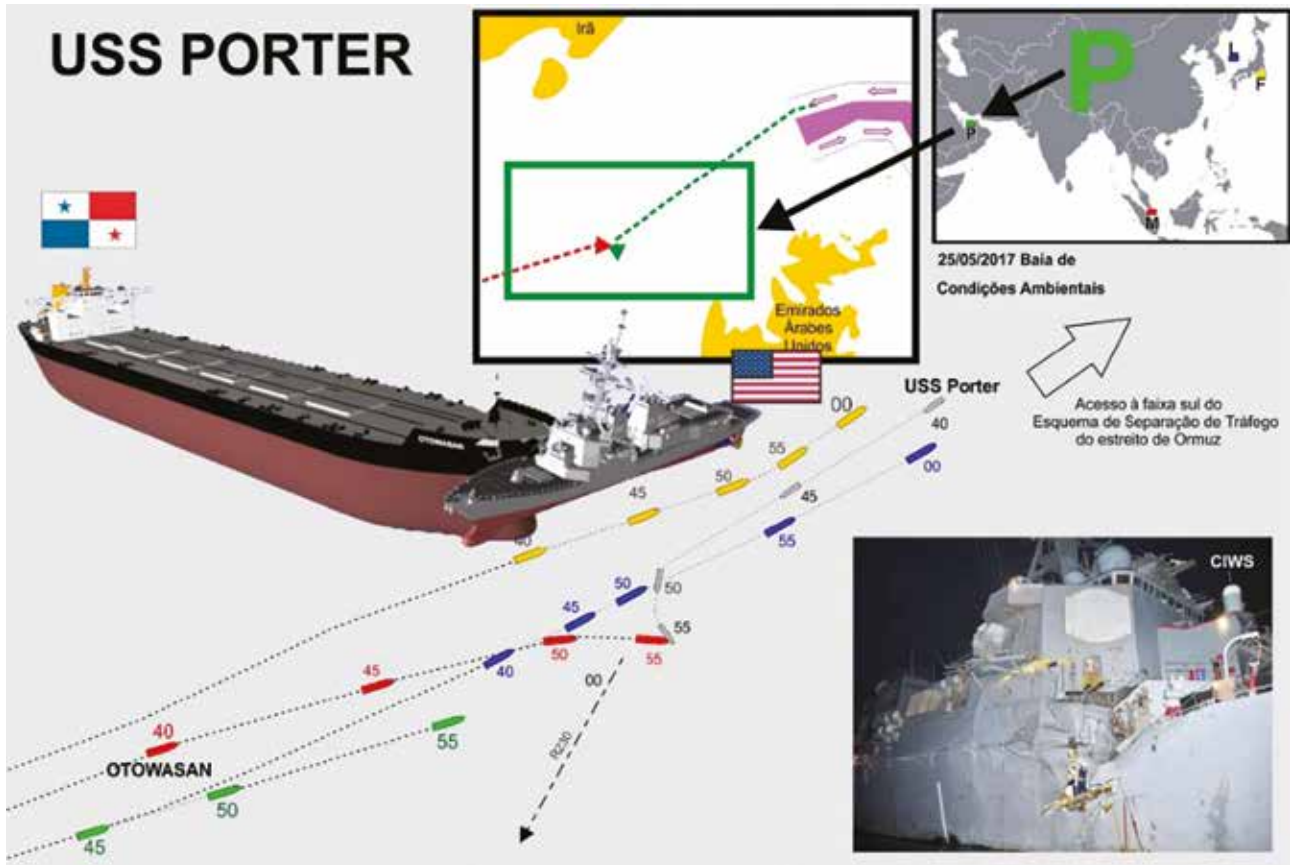
Quadro 1

Em 12 de agosto de 2012, o Contratorpedeiro (CT) Classe Arleigh Burke **USS PORTER** (Quadro 1), em companhia do Navio Doca **USS GUNSTON HALL** (posição desconhecida), saía do Esquema de Separação de Tráfego (TSS – *Traffic Separation Scheme*) do Estreito de Ormuz no Golfo Pérsico, assumindo um rumo sudoeste, contrário ao fluxo de acesso à faixa de tráfego sul daquele TSS. Em uma manobra realizada visando cumprir o rumo planejado (230°), o CT cruzou perigosamente a proa do Navio Tanque (NT) iraquiano **Shat Al Arab** e veio a ser abalroado minutos depois pelo NT panamenho **OTOWASAN**, cuja roda de proa causou grandes avarias na superestrutura e costado a boreste do CT. O NT não so-

freu danos consideráveis e seu bulbo de proa só não contribuiu para uma maior gravidade do acidente pelo fato de o NT estar carregado e o seu bulbo ter passado por debaixo da quilha do CT, sem atingi-lo. Existem relatos de que o compartimento atingido foi desocupado por vários militares minutos antes da colisão, o que evitou que houvesse vítimas fatais.

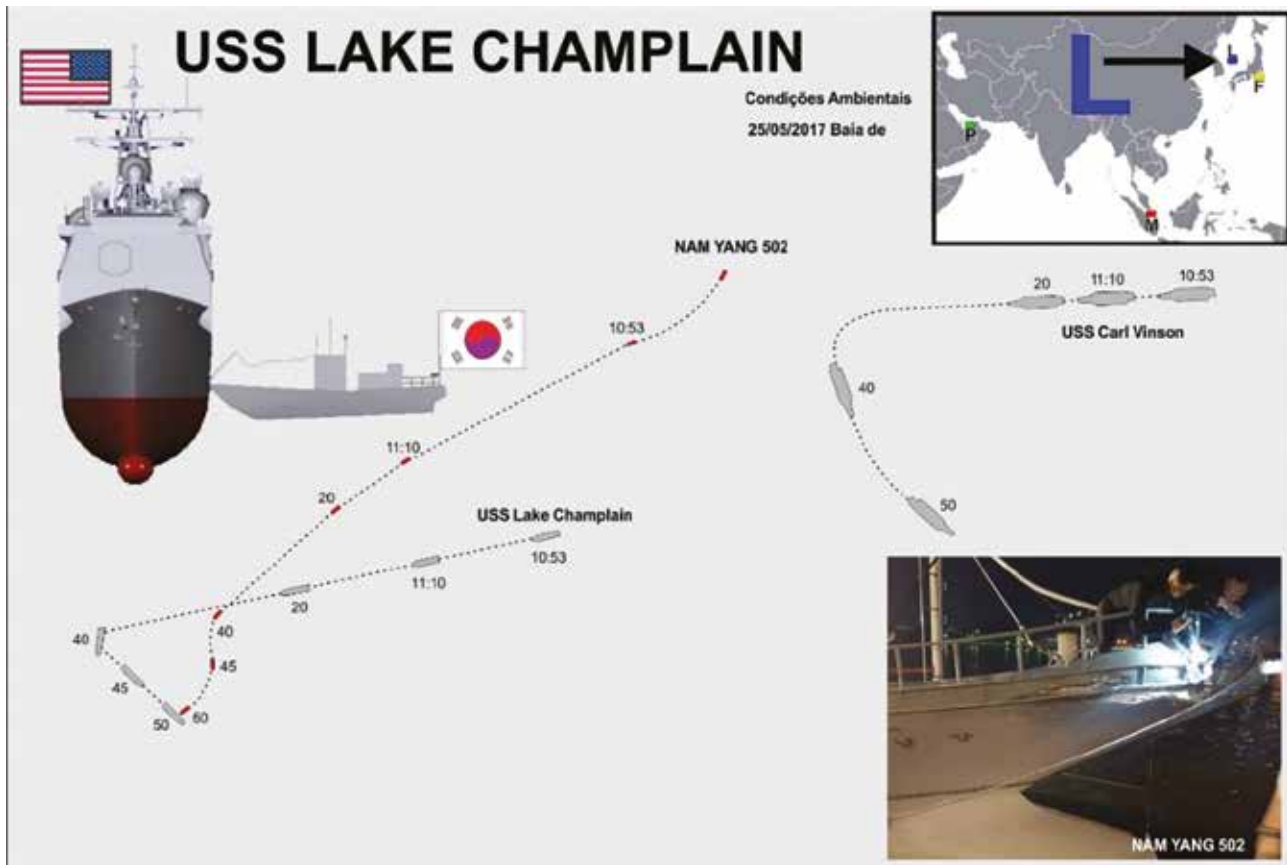
Quadro 2

No dia 9 de maio de 2017, o Cruzador Classe Ticonderoga **USS LAKE CHAMPLAIN** (Quadro 2) acompanhava o Navio Aeródromo (NAe) **CARL VINSON** em operações a leste da península da Coreia, mantendo acompanhamento intermitente com o Barco Pesqueiro (BP) sul-coreano **NAM YANG 502**, que navegava na mesma área. Durante uma guinada acentuada da fragata visando manter distância relativa do NAe, que manobrava francamente para bombordo, ela veio a cruzar a proa do BP, sendo por ele abalroada no costado a meio navio por bombordo, causando danos leves na proa do BP e nenhuma vítima.

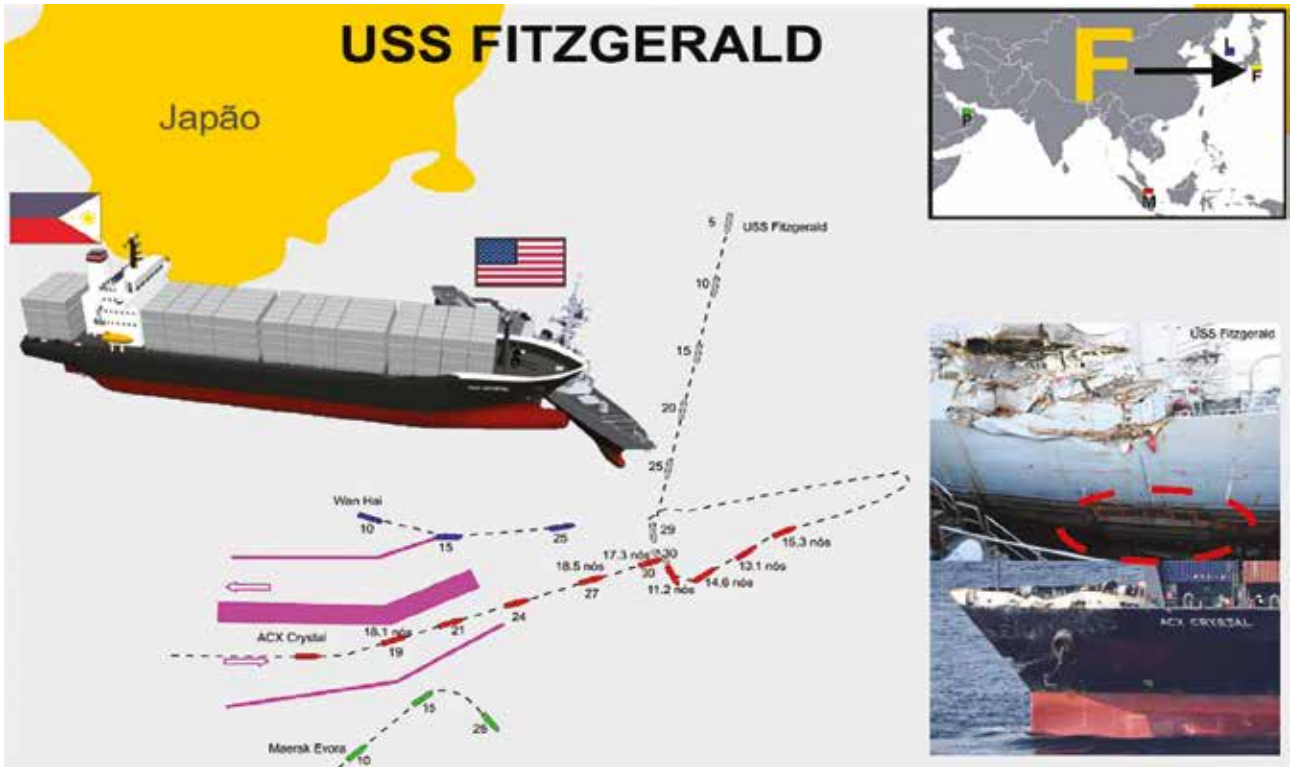
Quadro 3

Em 17 de junho de 2017, o CT Classe Arleigh Burke USS FITZGERALD (Quadro 3) navegava à noite em uma área congestionada ao sul do Japão, cruzando perigosamente a área de acesso e saída do TSS de Mikamoto Shima. Tendo três contatos por borseste, onde, de acordo com o RIPEAM, a manobra teria que ser sua, o CT, ao iniciar uma guinada de última hora para bombordo, com aumento de velocidade, veio a ser abalroado pelo Navio Contêiner (NC) filipino ACX CRYSTAL na mesma área do navio onde foi atingido o CT USS PORTER em 2012, só que desta vez com maior gravidade, tendo em vista, principalmente, o seu bulbo de proa ter perfurado as obras vivas do CT. O acidente causou a morte de 7 tripulantes do USS FITZGERALD, sendo o primeiro evento com vítimas estadunidenses a bordo de um navio de guerra depois do ataque terrorista ao USS COLE no ano 2000.

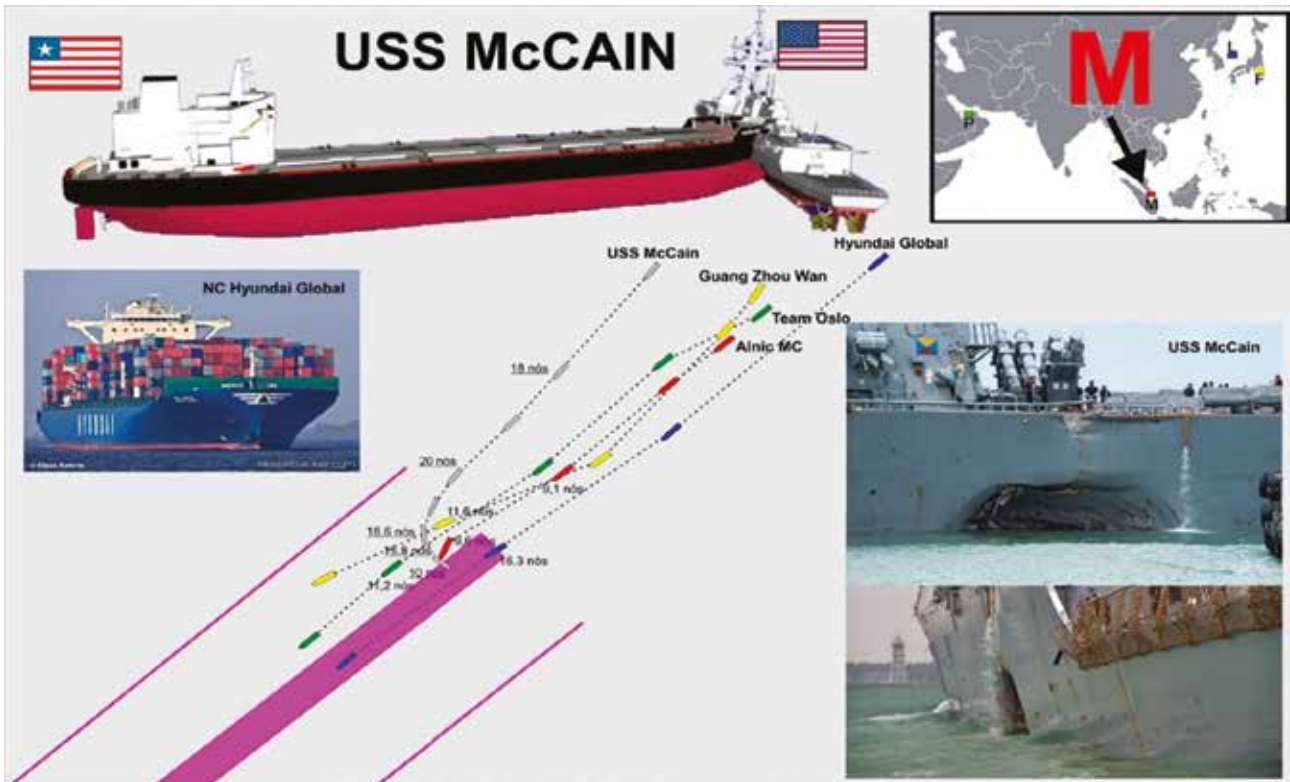
Quadro 4

Em 21 de agosto de 2017, o CT Classe Arleigh Burke USS McCAIN (Quadro 4) demandava a faixa de tráfego norte de um movimentado TSS no estreito de Cingapura, quando uma operação incorreta das

manetes que controlam os eixos, feita por pessoal não qualificado, acarretou em um acentuada guinada do CT para bombordo, que o fez passar perigosamente próximo ao NT chinês GUANG ZHOU WAN e ser abalroado pelo NT ALNIC MC que o atingiu com seu bulbo de proa a meio navio na altura da linha d'água, penetrando em suas obras mortas e vivas. O acidente causou a morte de 10 tripulantes do USS McCAIN³.

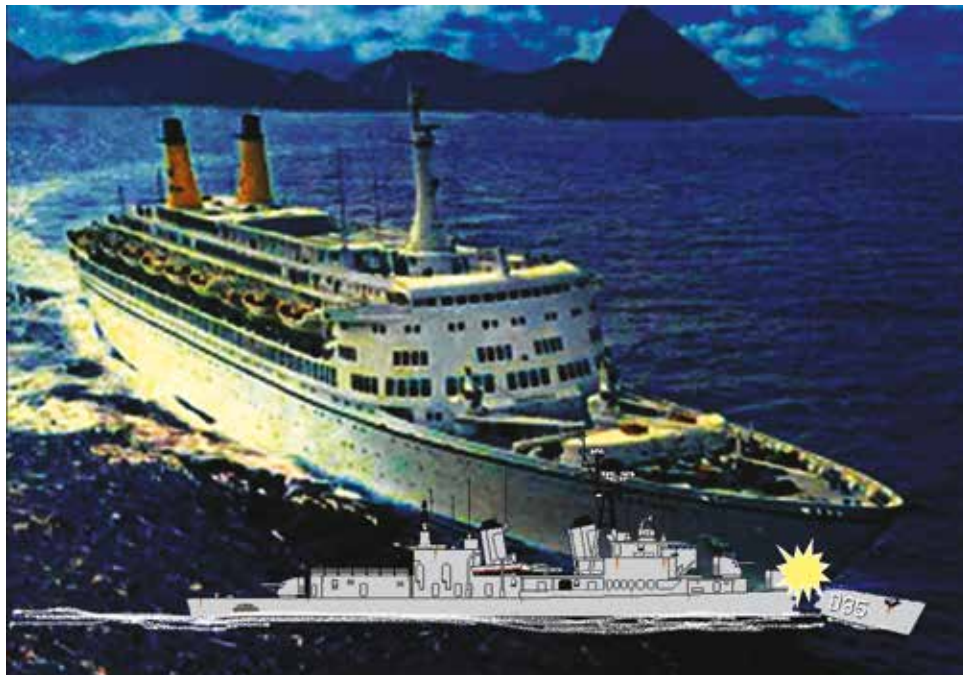
Figura 1 – Abalroamento do CT Sergipe (1984)
